Univ. Prof. Dr.-Ing.
Nabil A. Fouad

Institut für Bauphysik
Leibniz Universität
Hannover

Infrarot-Thermografie zur Schadensdiagnostik im Bauwesen

Möglichkeiten und Grenzen

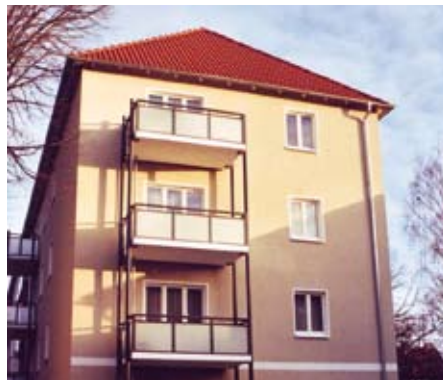
Abb.1: So sollte man es nicht machen: Auswirkungen von Schattenwürfen und direkter Sonneneinstrahlung auf Thermografieaufnahmen

Werden Außenthermografien angefertigt, ist besonders auf den Einfluss der Sonneneinstrahlung zu achten. Das Untersuchungsobjekt darf während und auch bereits einen ausreichenden Zeitraum vor der Messung nicht mit Sonneneinstrahlung beansprucht worden sein. Dies ist einsichtig, da durch die eingebrachte Sonnenwärme eine direkte Oberflächenerwärmung auftritt und durch oberflächennahe Wärmespeichereffekte vorab beschienener Oberflächen ebenfalls Fehlinterpretationen auftreten können. Weiterhin wird im Falle direkter Bestrahlung die Sonnenstrahlung auch reflektiert und fällt in den Strahlengang der IR-Kamera (Abb. 1).

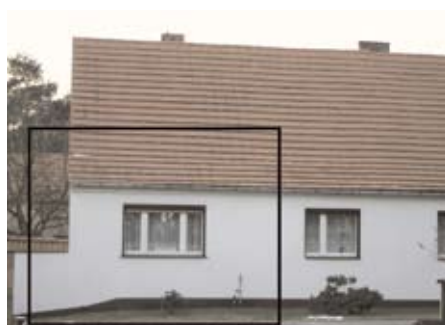
Aufnahmedatum	Temperaturrandbedingungen		weitere Informationen
	Außenlufttemperatur	Innenlufttemperatur	
13.11.2004 nachts	ca. 0 °C	ca. $+22\text{ °C}$	Außenaufnahme, Klimarandbedingungen stabil (Außenlufttemperaturen um 0 °C lagen bereits 4 Tage lang an)

Abb. 2: Thermografie mit vertikaler Temperaturverteilung. Zum Zeitpunkt der Aufnahme (nachts) war die Jalousie des Fensters geschlossen, im Keller befindet sich die Heizungsanlage des Wohnhauses.

Eine typisch stoffbedingte Wärmebrücke liegt bei Bauteilen mit unterschiedlichen Wärmeleitfähigkeiten vor. Als klassischer Vertreter kann ein ungedämmter Betonfenstersturz angesehen werden. Ein derartiges Bauteil ist in Abb. 2 gezeigt.

Im Thermogramm ist die Wärmebrückenwirkung des Betonsturzes durch die deutlich erhöhte Oberflächentemperatur sichtbar. So beträgt die Oberflächentemperatur etwa $\theta_{se} = +5,3\text{ °C}$ gegenüber der nahezu ungestörten Wandoberflächentemperatur mit $\theta_{se} = +1,1\text{ °C}$.

Eine weitere Wärmebrücke ist am Übergang Keller-/Erdgeschoss zu erkennen. Hierbei ist zu beachten, dass im Keller die Heizungsanlage (Ölheizung) installiert ist, die eine erhebliche Abwärme produziert und somit eine Deutung der hohen Oberflächentemperaturen erst möglich macht.

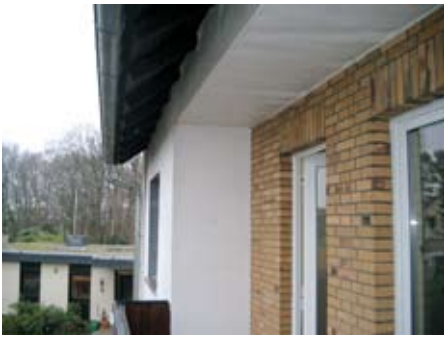
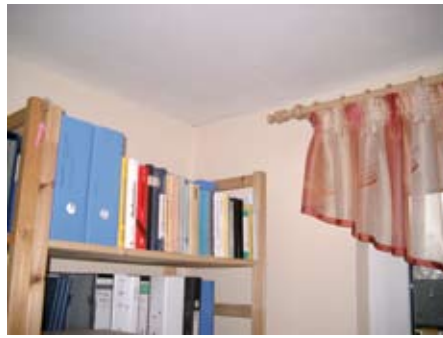
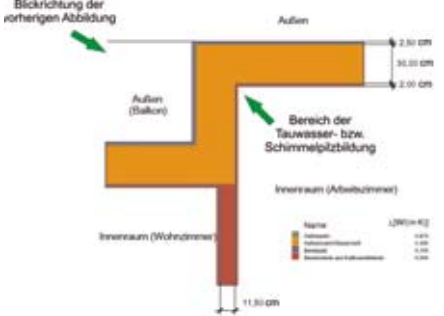
Aufnahmedatum	Temperaturrandbedingungen		weitere Informationen
	Außenlufttemperatur	Innenlufttemperatur	
22.12.2004 abends	ca. -1 °C	ca. +22 °C	Innenaufnahme, stabile Kaltwetterlage über einen längeren Zeitraum

Abb.3: Thermografie Eckbereich – mit der Auswertesoftware ist die Darstellung einzelner Bezugstemperaturen entlang des Decken-Wandüberganges einer Bezugslinie möglich.

beginnende Schimmelpilzbildungen in einem Außenwand-Eckbereich eines Arbeitszimmers gerügt. Im Rahmen der Ursachenfindung wurde eine Thermografieuntersuchung des betreffenden Wandbereichs vorgenommen. Die Aufnahme zeigt eine von der Innenseite aufgenommene, außenseitig an einen Balkon angrenzende Wandecke des Arbeitszimmers.

Das innenseitig aufgenommene Thermogramm zeigt eine starke Abkühlung der deckennahen Außenwand und der angrenzenden Deckenbereiche (Differenz zum ungestörten Wandbereich etwa 5 Kelvin).

Ursächlich für die festgestellte starke Abkühlung auf der Wandinnenseite ist die geometrische Ausbildung der Konstruktion im Eckbereich. Neben der nicht vermeidbaren geometrischen Wärmebrückenbildung der Wandecke schließt außerdem oberhalb der Außenwandecke die thermisch nicht getrennte Betondeckenkonstruktion an (vgl. Abb. 3).

Es liegt somit eine geometrische (durch die Ecke) und stoffliche (infolge der durchgehenden Deckenplatte und des Fenstersturzes) Wärmebrücke vor. Anzumerken ist, dass zur Errichtung des Gebäudes die konstruktive Trennung auskragender Bauteile noch nicht Stand der Technik war und auch der Wärmedämmstandard zum damaligen Zeitpunkt mit heutigen Anforderungen nicht vergleichbar ist.

Hinsichtlich der Nutzung wurde den Mietern empfohlen, das im Eckbereich angestellte Regal (vgl. Abb. 3) weiter vom

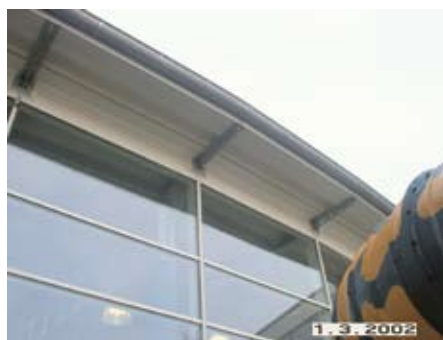
Aufnahmedatum	Temperaturrandbedingungen		weitere Informationen
	Außenlufttemperatur	Innenlufttemperatur	
01.03.2002 früh	ca. +2 °C	ca. +32 °C	hohe Innenlufttemperaturen bedingt durch Schwimmbad

Abb. 4: Auskragender Stahlträger wird ungedämmt durch die Fassade geführt, die Wärmebrückenwirkung durch die Temperaturerhöhung am Durchstoßpunkt ist deutlich sichtbar.

Besonders kritische Wärmebrückenwirkungen können an Bauteilen entstehen, die aufgrund der Materialauswahl eine hohe Wärmeleitfähigkeit aufweisen. In folgendem Beispiel ist ein Stahlträger gezeigt, der aus einem besonders warmen Innenraum (Schwimmbad) ungedämmt nach außen geführt wird. Im Durchstoßbereich wurden Undichtigkeiten bzw. Unterbrechungen der Wärmedäm-

mebene festgestellt. Im Thermogramm ist die Wärmebrückenwirkung im Bereich der Trägerdurchführung anschaulich gezeigt.

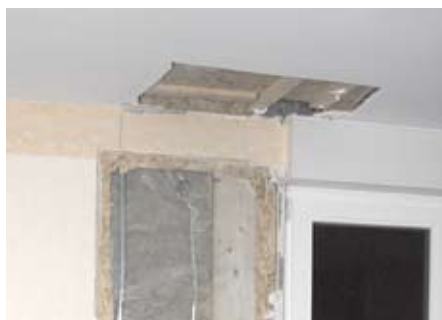
Normalzustand (A)

mit Unterdruck nach ca. 3 Minuten (B)

Abb. 5: Geöffneter Wand-Deckenbereich und Thermogramme vor/nach Aufbringung eines Unterdrucks (ca. 50 Pa)

Aufnahmedatum	Temperaturrandbedingungen	
	Außenlufttemperatur	Innenlufttemperatur
13.12.2004 abends	ca. -1 °C	ca. +25 °C

An einem in Holzständerbauweise errichteten Gebäude wurden Thermografieuntersuchungen in Verbindung mit der »Blower-Door« durchgeführt. Hierzu wurde die Konstruktion im Bereich des Wand-Deckenübergangs ohne Zerstörung der Winddichtung/Dampfsperre geöffnet und hinsichtlich der sich einstellenden Oberflächentemperaturen vor und während der Aufbringung eines Gebäudeunterdrucks mit Hilfe der Innenthermografie untersucht.

Die Auswertung der in Abb. 5 gezeigten Thermogramme kann mit modernen IR-Systemen durch die Anwendung der Differenzbildtechnik vereinfacht werden. Hierbei wird eine Temperaturverteilung als Subtrahend angenommen und von den folgenden Thermogrammen als Minuend abgezogen. Als Ergebnis wird die Differenz zwischen den beiden Temperaturverteilungen direkt angezeigt.

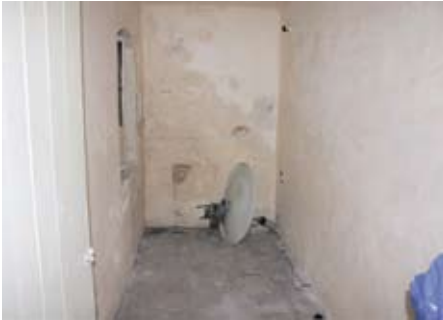
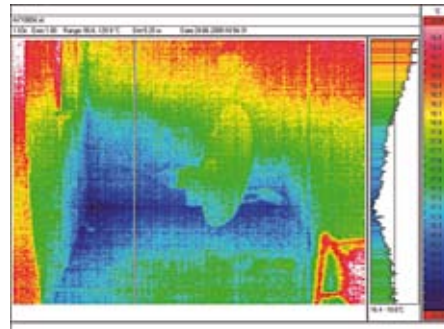
Aufnahmedatum	Temperaturrandbedingungen		weitere Informationen
	Außenlufttemperatur	Innenlufttemperatur	
29.05.2005 abends	ca. +23 °C	ca. +19 °C	nicht genutzter Kellerraum eines Bestandsgebäudes, ergänzend wurden Messungen mit Hilfe eines dielektrischen Feuchtemessgerätes durchgeführt.

Abb. 7: Durchfeuchtete Bereiche einer Kelleraußenwand, die Form des Durchfeuchtungs horizontes ist bereits visuell wahrnehmbar.

Die Thermogramme zeigten in Verbindung mit den Messserien eines Feuchtemessgerätes, dass sich signifikante Durch-

feuchtungen – wie auch aus den sichtbaren Verfärbungen in der Fotografie zu erwarten war – tatsächlich stärker im Fußbodenbereich konzentrierten. Mit Hilfe der Thermografie konnte so ein relativ schneller Eindruck von der Bausubstanz gewonnen werden.

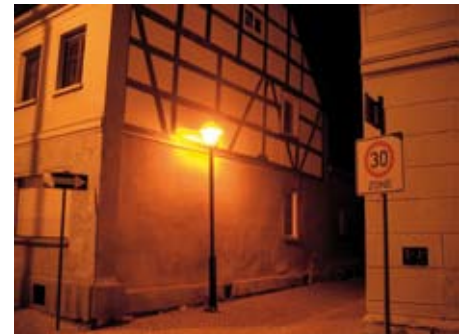
Aufnahmedatum	Temperaturrandbedingungen	
	Außenlufttemperatur	Innenlufttemperatur
13.11.2005 abends	ca. +6 °C	ca. +22 °C

Abb. 9: Sichtbarmachung verputzter Fachwerkstrukturen mit Hilfe der Thermografie

Im Rahmen von Bestandsaufnahmen kann mit der Thermografie die Lage und der Verlauf von (überputzten) Fachwerkstrukturen festgestellt werden. Exemplarisch ist im Folgenden ein Wohnhaus mit dem im unteren Bereich verputzten Fachwerk zu sehen.

Untersuchungen zur Lage von Fachwerk können auch im Sommer durchgeführt werden, da allein durch das unterschiedliche Aufheiz- und Abkühlverhalten der Werkstoffe (Wärmespeichervermögen) Temperaturdifferenzen sichtbar werden können.

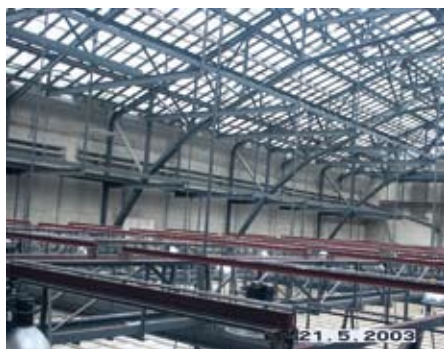
Aufnahmedatum	Temperaturrandbedingungen		weitere Informationen
	Außenlufttemperatur	Innenlufttemperatur	
21.05.2003 nachmittags	ca. +18 °C	ca. +22 °C	bedeckter Himmel, nur diffuse Einstrahlung

Abb. 10: Thermogramm der Druckbogen-Zugband-Konstruktion, Temperaturerhöhung der tragenden Stahlprofile mit zunehmender Höhe, hier etwa 3 Kelvin

Für die Standsicherheitsberechnung eines aus Stahlprofilen bestehenden Luftgeschosses eines historischen Gebäudes waren die Annahmen für die Temperaturbeanspruchungen infolge der thermischen Schichtung der Luft durch Messungen am Bauwerk zu überprüfen. Im Rahmen einer ergänzenden thermografischen Untersuchung wurden zu verschiedenen Zeitpunkten die an der in statischer Hinsicht als Bogen-Zugband-Konstruktion vorhandenen Temperaturunterschiede zwischen dem wärmeren oberen Druckbogen und dem unteren Zugband bestimmt.

Es zeigte sich, dass sich in dem gut belüfteten Luftgeschoss eine thermische Schichtung einstellte und diese zu Temperaturunterschieden an der tragenden Konstruktion führte.

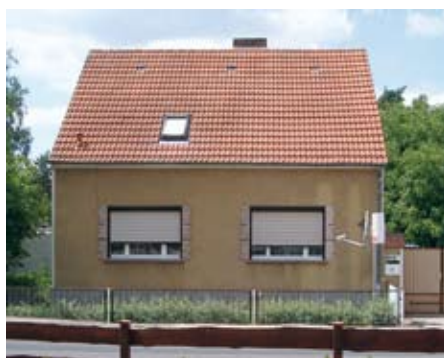
Aufnahmedatum	Temperaturrandbedingungen		weitere Informationen
	Außenlufttemperatur	Innenlufttemperatur	
08.03.2003 abends	ca. -3 °C	ca. +22 °C	Gebäude wurde 1932 erbaut (Hohlblocksteine)

Abb. 11: Aufnahme vor Durchführung der energetischen Gebäudesanierung

Im Rahmen einer bauphysikalischen und energetischen Sanierungsberatung wurde im Vorfeld die vorhandene Bausubstanz auch thermografisch untersucht. Hierbei wurde dem Bauherrn durch die Thermogramme deutlich sichtbar gemacht, dass die vorhandene Bausubstanz (Erbauungsjahr 1932) den heutigen Wärmedämmanforderungen in keiner Weise mehr genügt. Stellvertretend hierfür ist in Abb. 11 ein Thermogramm dargestellt, das den ursprünglichen Bestand zeigt. Der Standort des Heizkörpers befindet sich direkt unter dem linken Fenster und ist durch eine deutliche lokale Temperaturerhöhung der Oberflächentemperatur zu erkennen. Das Zimmer auf der rechten Ansichtseite wurde zum Zeitpunkt der Aufnahme nicht planmäßig beheizt und hebt sich daher von der beheizten Seite deutlich ab.

Im ausgebauten Dachbereich (linksseitig vom Dachflächenfenster bis ca. 1 m rechts des Dachflächenfensters) befindet sich ein Bad. Hier wurde im Bereich des Deckenanschlusses eine Undichtigkeit festgestellt, die bereits zu einer deutlichen Erwärmung der außenliegenden Dachziegel führte. Diese Fehlstelle war durch die

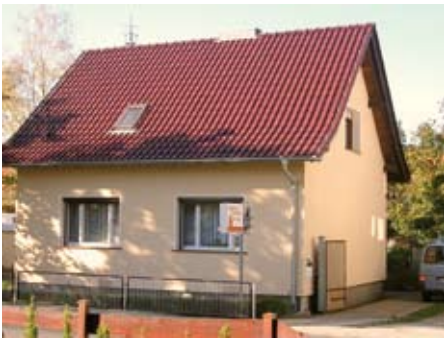
Aufnahmedatum	Temperaturrandbedingungen		weitere Informationen
	Außenlufttemperatur	Innenlufttemperatur	
13.11.2004 abends	ca. -1 °C	ca. +22 °C	Sockel noch nicht gedämmt, warmer Bereich auf der Dachfläche stammt von einem Entlüftungsrohr (Bad)

Abb. 12: Aufnahme nach Durchführung von Wärmedämm-Maßnahmen am Dach und an den Außenwänden, Sockelbereich noch nicht gedämmt, Fenster noch nicht gewechselt

Nach der Durchführung der Wärmedämm-Maßnahmen an den Außenwänden (Aufbringen eines Wärmedämmverbundsystems) und im Dachbereich wurde das Gebäude zur Dokumentation nochmals thermografiert. In Abb. 12 wird das Thermogramm mit der gleichen Skalierung wie in Abb. 11 gezeigt. Die Oberflächentemperatur der wärmedämmten Bereiche ist gleichmäßig und ohne erkennbare Fehlstellen. Eine derartige Aufnahme ist charakteristisch für ein gut wärmedämmtes Gebäude. Der Sockelbereich war zum Zeitpunkt der Aufnahme noch nicht gedämmt, an dieser Stelle ist daher noch ein deutlicher Temperatur sprung sichtbar.

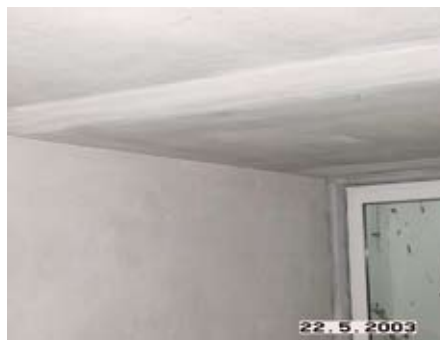
Aufnahmedatum	Temperaturrandbedingungen		weitere Informationen
	Außenlufttemperatur	Innenlufttemperatur	
22.05.2003 nachts	ca. +15 °C	ca. +32 °C	Erzeugung eines deutlichen Temperaturunterschiedes durch starke Beheizung der Wohnung 2 mit Heißluftgebläse. Der Untersuchungszeitpunkt ist nicht optimal, da das Temperaturgefälle auf Grund der relativ hohen Außenlufttemperaturen sehr aufwendig erzeugt werden musste.

Abb. 14: Einbindung der massiven Decke über dem Kellergeschoss in die Mauerwerkstrennwand, erhöhte Oberflächentemperatur nahe des Fensters; hier wurden bei der späteren Öffnung eine fehlende Wärmedämmung in Deckenhöhe und Betonreste festgestellt.

Die Auswertung der Thermografien zeigte lokale Temperaturerhöhungen (vgl. Abb. 14) in Bereichen, an denen nach endoskopischer Untersuchung bzw. Bauteilöffnung fehlendes Dämmmaterial bzw. Schallbrückenbildungen vorhanden waren. Auf Grund der vorgenommenen thermografischen Untersuchungen konnten bei diesem Bauobjekt einige kritische Schallbrücken aufgezeigt und anschließend beseitigt werden.

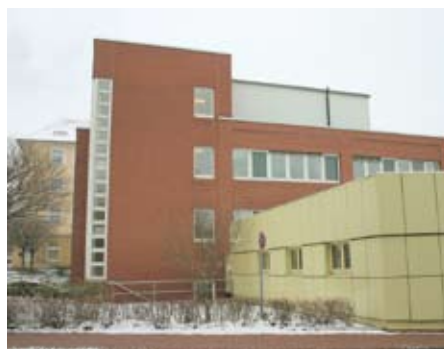
Aufnahmedatum	Temperaturrandbedingungen		weitere Informationen
	Außenlufttemperatur	Innenlufttemperatur	
28.01.2005 vormittags	ca. -1 °C	ca. +22 °C	hinterlüftete, zweischalige Außenwandkonstruktion

Abb. 16: Hinterlüftete Wandkonstruktion, durch ›Homogenisierung‹ der hinterlüfteten Vormauerschale sind kaum Temperaturunterschiede zu erkennen.

In wärmetechnischer Hinsicht führt diese Konstruktionspraxis dazu, dass die Vorsatzschicht eine nahezu gleichmäßige Temperatur annimmt (Abb. 16) und hinter der Lüftungsebene eventuell vorhandene konstruktiv bedingte Temperaturunterschiede nicht ermittelt werden können. Derartige Konstruktionen werden daher sinnvollerweise nur von innen thermografiert.
